2023.6.29 年度和坂小学校の美しい桜づくりさくらカルテ

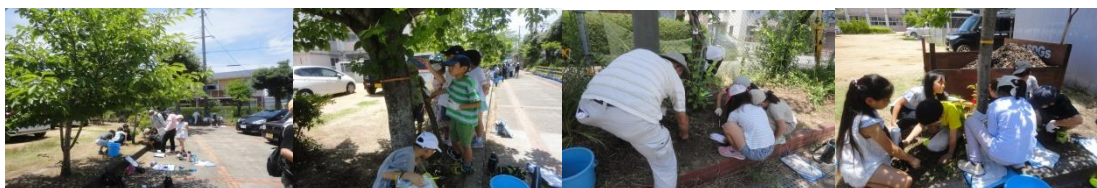
C4 先端折れ

C4 小枝枯れ

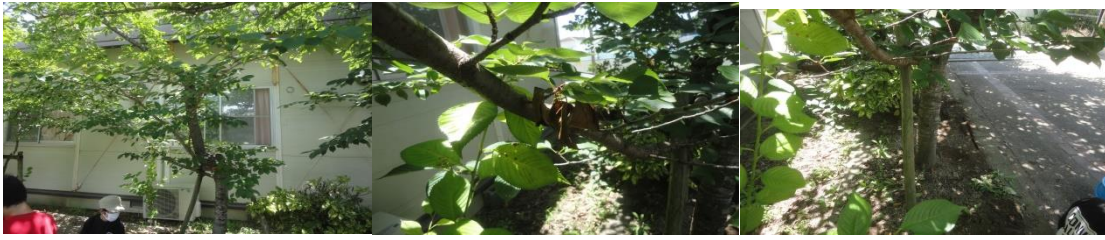
C4 巻根・根系露出

- ・根上り、巻根等が見られた。
→土層が薄いことが多いので、透水性の良い土壌を客土する。
- ・ヤゴ（ヒコバエ）の発生が見られた。
→日当たりが良い場所は、成長の良いものを2本程度残す。
日当たりの悪い場所ではすべて除去する。
- ・下草がある。
→侵略的外来種及びヨモギ（害虫サクラフシアブラムシの中間宿主でありアレロパシーにより多様性阻害する）は除草する。
